סקר מפגעים סביבתיים

בכפר יונה

הסקר נערך על ידי היחידה לטבע עירוני בחברה להגנת הטבע בסיוע המשרד להגנת הסביבה

ינואר 2024

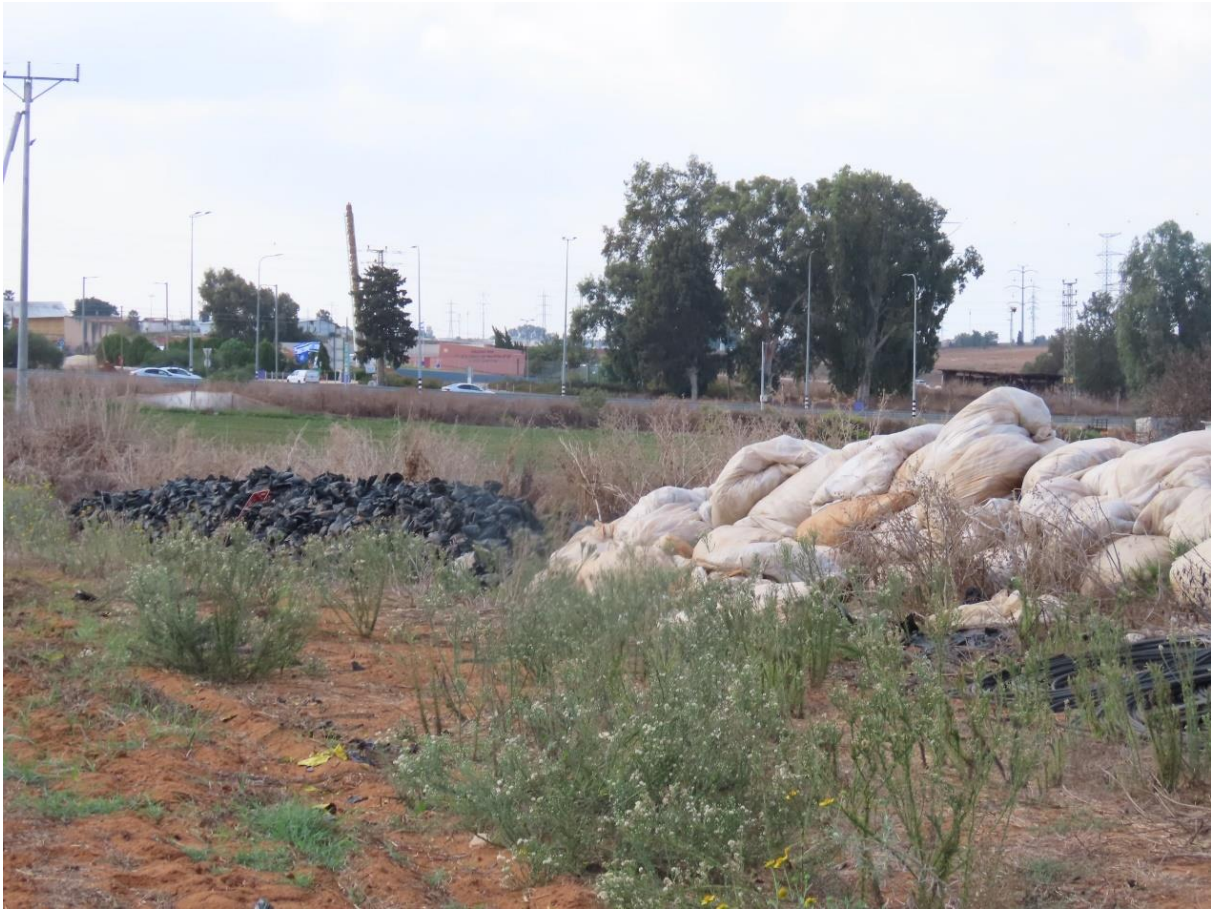
כפר יונה היא בין היישובים החקלאיים הוותיקים באזור. החקלאות במרחב היא חקלאות אינטנסיבית בעלת השפעה סביבתית משמעותית, הן בשימוש שוטף בחומרי הדברה, דשנים ומי קולחין, והן בייצור פסולת חקלאית כגון יריעות פלסטיק, טפטפות וכדומה. סקר זה לא בחן את התשומות הנדרשות לגידול החקלאי (חומרי הדברה, דשנים ומי קולחין), הגם שהשפעתם על עושר והרכב המגוון הביולוגי היא מוחשית (ומתבטאת בכך שרוב הצמחייה בשטחים החקלאיים המעובדים היא צמחייה כוללנית ומינים זרים ופולשים, בעלי עמידות גבוהה לחומרי הדברה). הדגש היה על אשפה שנוצרת כתוצאה מהפעילות החקלאית, ואשר הושארה במרחב ללא טיפול. בסקר אותרו 36 מוקדי פסולת חקלאית. רבים ממוקדים אלו נזרקו בשטחי טבע/חורשות בשולי השדות החקלאיים, ובפרט באתרי מערב וצפון-מערב. לא אותרו במהלך הסקר פגרי בעלי חיים. ההיקף המצטבר של מפגעים אלו מוערך ב-25 דונם בקירוב.

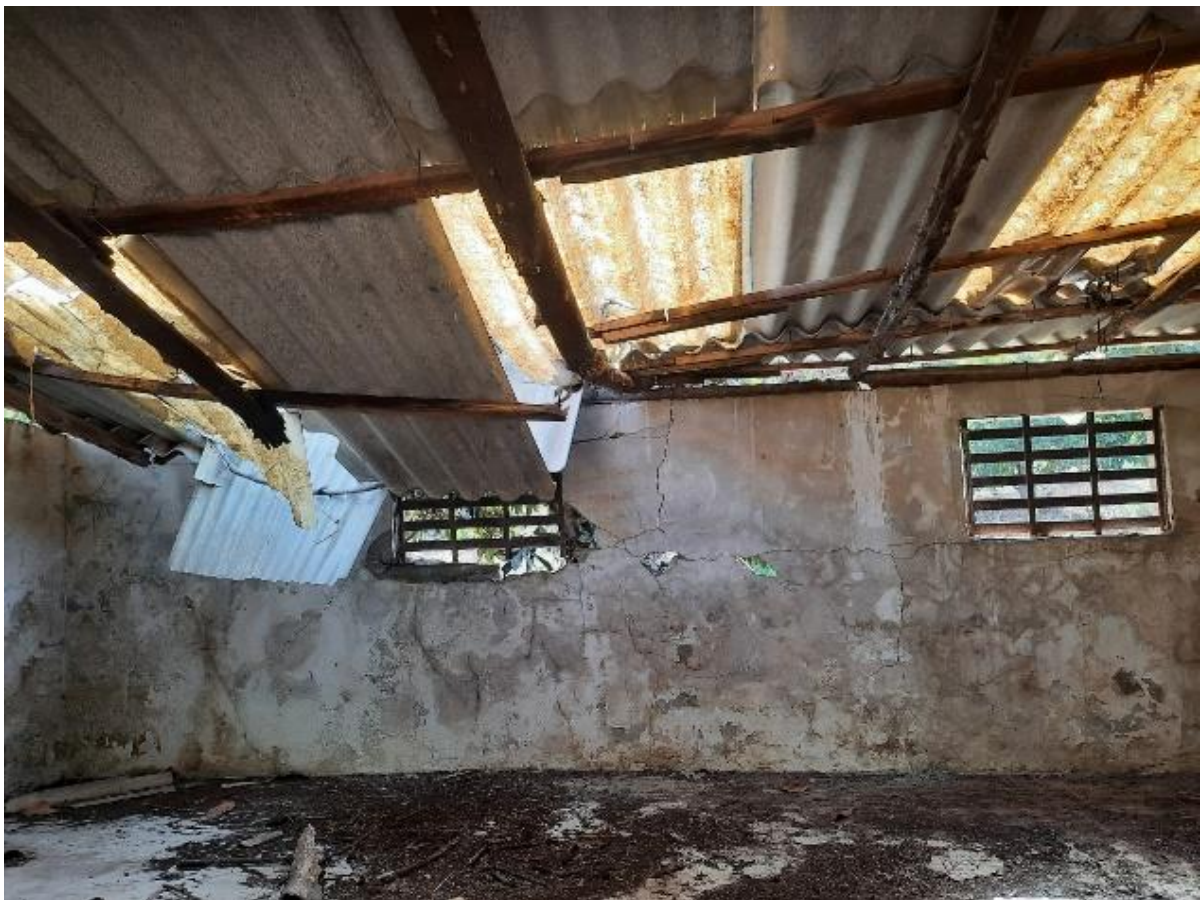
תמונה 2 : מבנה מסוכן עם גג אסבסט

אסבסט שימש כחומר גלם לבנייה מהירה וזולה במשך עשרות שנים, עד לעליית המודעות לכך שמדובר בחומר מסרטן, ובפרט כאשר לוחות אסבסט נשברים ומשחררים אבק מזיק. פינוי מבני וגגות אסבסט מחייב טיפול ייעודי, אולם פעמים רבות לוחות אסבסט מוצאים את דרכם לשטחים הפתוחים, ומשחררים סיבים מסוכנים לסביבה הקרובה. זוהו 5 מוקדים, 2 במערב כפר יונה (מצפון ומדרום לאזור התעשייה), 1 בבריכת החורף, 1 באלוני בית הקברות ו-1 בצפון-מערב. בשלושה מוקדים הושלכו לוחות אסבסט שפורקו ממבנה ישן. בשני מוקדים נוספים, מבנים ישנים עם גג אסבסט מתפורר.

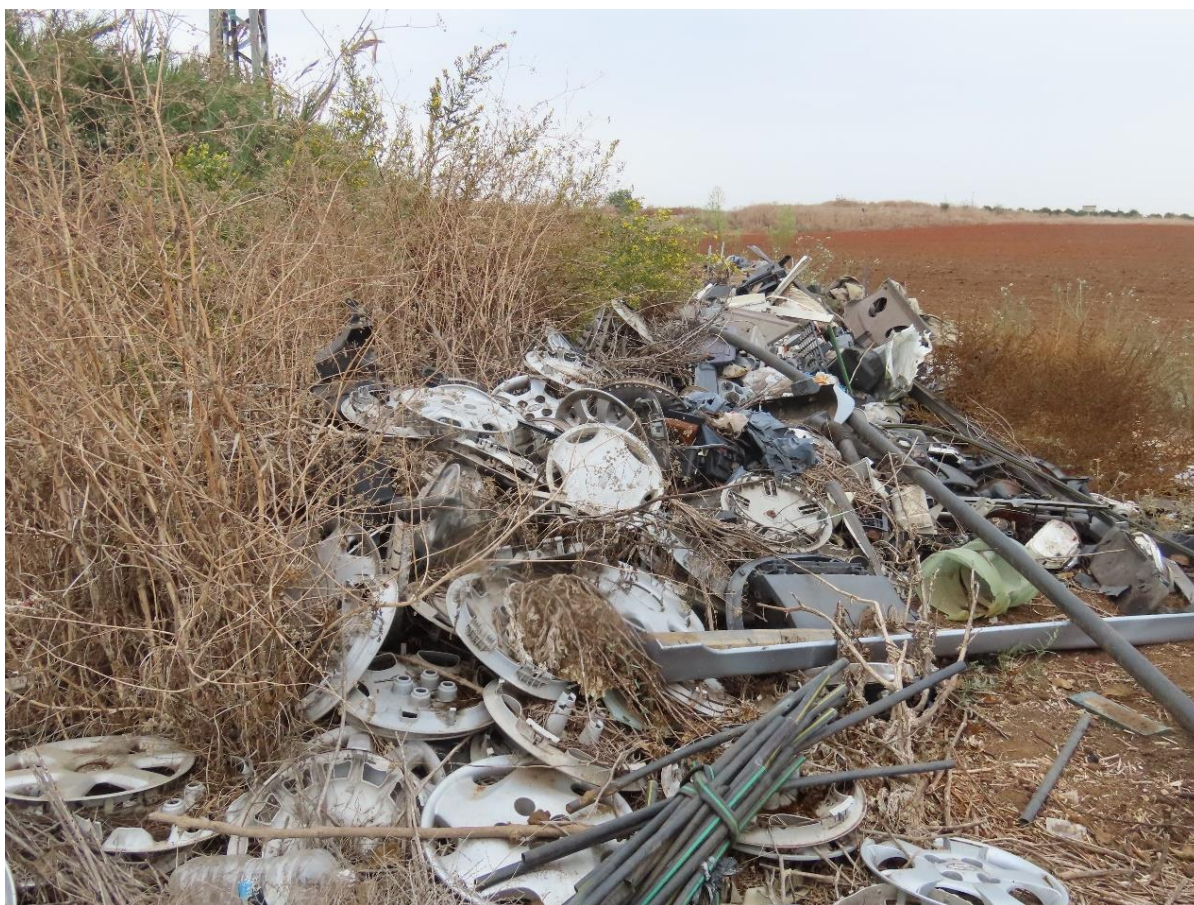
פסולת דוגמת כימיקלים, שפכים תעשייתיים, חומרי הדברה ודישון עשויה להימצא בעיקר בקרבת אזורי תעשייה ומפעלים בודדים וכן פסולת חקלאית מסוכנת כמו מיכלי דשן וחומרי הדברה. כמקרים פרטיים של פסולת זו נציין צמיגים ופסולת אלקטרונית, כמו גם שריפת כבלים לצורך שימוש חוזר בנחשת שבהם. בשריפת פסולת זו עשויים להשתחרר מזהמים קשים לאוויר. במסגרת סקר זה נראו 2 מוקדי פסולת מסוכנת. במוקד אחד נמצא ריכוז גדול של "צלחות" גלגלי רכב (כ- 20 מ"ר, בשדה חקלאי דרומית לאזור התעשייה), ובמוקד שני צמיג משאית בודד (בשטח חקלאי בצפון-מזרח).

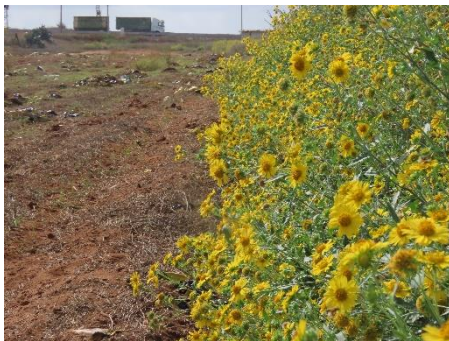
כנפון זהוב, צפון-מערב

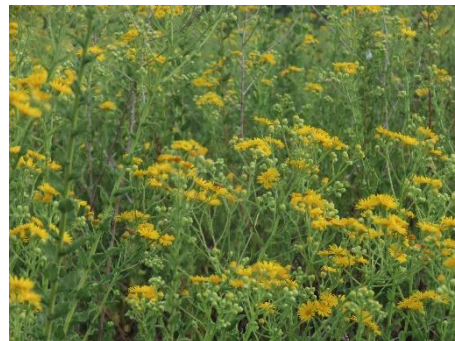
- **טיונית החולות:** עשבוני רב שנתי שיובא מצפון אמריקה בשנות ה-70 בניסיון לייצב חולות נודדים. הצמח יוצר כרים גדולים וצפופים ומהווה אחד משלושת המינים הפולשים ביותר ברצועת החוף יחד עם שיטה כחלחלה וצלקנית נאכלת. הצמח התפשט במיוחד בשטחים שעבודם החקלאי הופסק כהכנה לסלילת כביש 57, אך התבסס גם בשטחים נוספים.

טיונית החולות, צפון-מערב

- מומלץ לטפל במוקדי פלישה של מינים פולשים בפיקוח אקולוגי: מוצע לתת קדימות לפי הקריטריונים הבאים: מינים פולשים חדשים לתחום העיר, מוקדי פלישה בבתי גידול רגישים (לאורך נחלים ומקורות מים בפרט) ומוקדי פלישה בעומק השטח הפתוח. התמודדות עם מספר מינים – טיונית החולות, חמצץ נטוי – ניתנת לביצוע כפעילות חינוכית-קהילתית בשיתוף מערכת החינוך ומתנדבים מבוגרים. התמודדות עם מיני עצים ושיחים פולשים, מחייבת טיפול מקצועי.

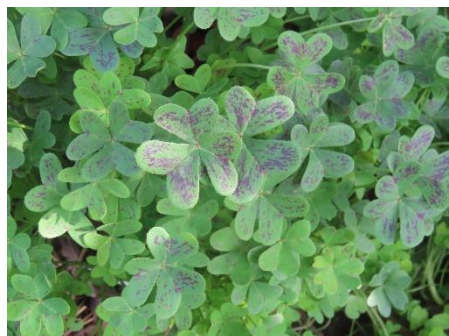
- **חמציץ נטוי:** גיאופיט שמוצאו מדרום-אפריקה. מין זה מתרבה בישראל וגטיבית בלבד (ע"י בצלצולים המסתעפים משורשי צמח האם). המין הגיע לישראל ככל הנראה בתחילת תקופת המנדט הבריטי (לפני כ-100 שנה) והתפשט בהיקף נרחב בקרקעות החמרה והכורכר במישור החוף. כיום המין הולך ומתפשט גם באזורים נוספים בארץ, בעיקר כתוצאה מהעברת קרקעות חמרה לצרכי גינון ביישובי ההר. המין מופץ גם ע"י חולד הניזון מבצלי הצמח אך מותיר "שאריות" המאפשרות לחמציצים להתפשט. זהו מין קשה במיוחד לטיפול ועדיין לא פותח טיפול יעיל כנגדו, אם כי נערכים פרויקטים קהילתיים להדברתו ע"י עקירה ידנית, במסגרת פעילות חינוכית-קהילתית.

חמציץ נטוי, מערב כפר יונה

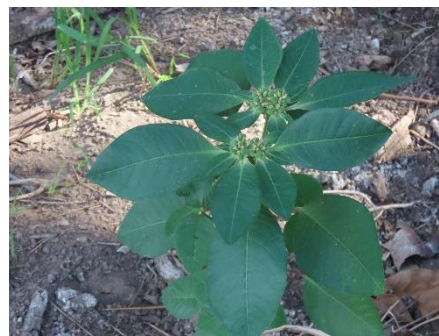
חלבוב קעור, צפון-מערב

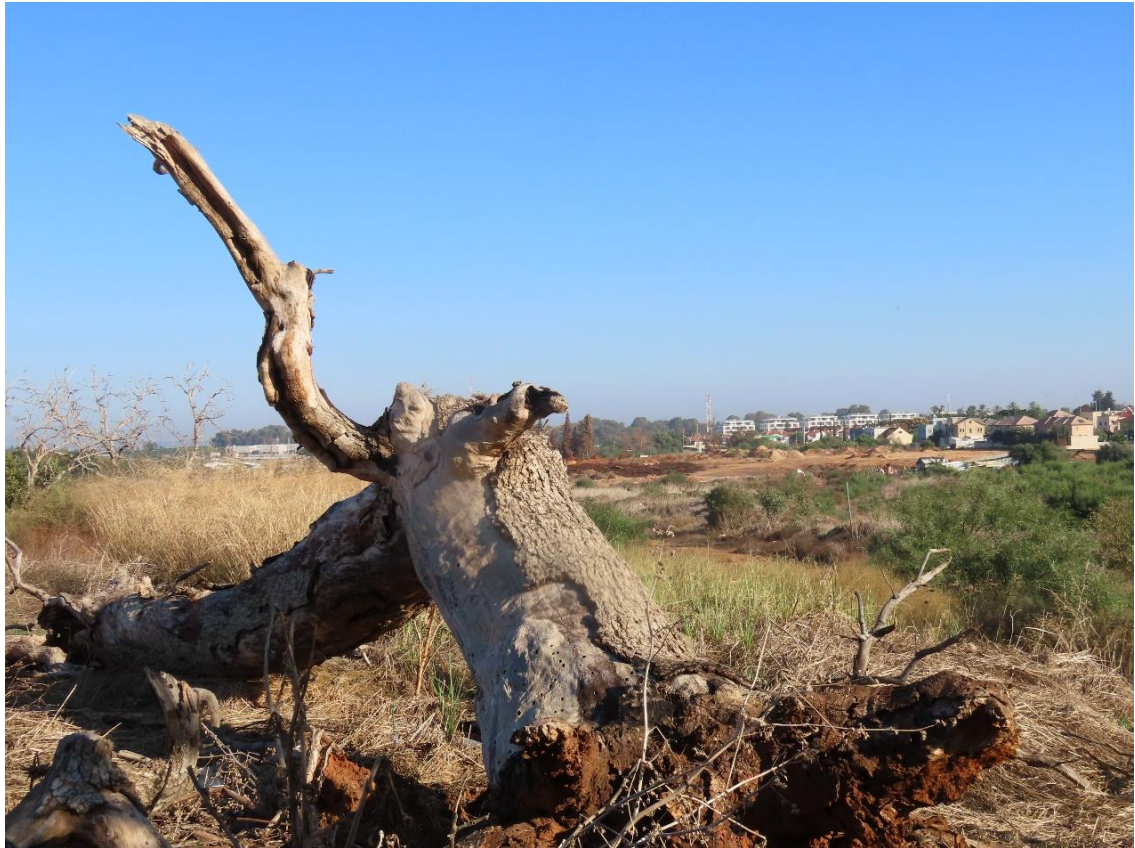
תמונה 6: תמותת אלונים עתיקים במערב כפר יונה (מדרום-מזרח לבית הראשונים)

בשטחי כפר יונה נמצא מספר מצומצם של מפגעים נוספים: 2 מחפורות חמרה נטושות (באתר מערב כפר יונה), מס' מוקדי תמותת אלונים ותיקים (באתר מערב כפר יונה) וכן סימנים לכניסת כלי רכב לשטח חורשת האלונים (סכנה להיווצרות "מסלול מירוצים" על חשבון אתר הטבע).

- בחינה לעומק של הסיבות לתמותת אלונים עתיקים במערב כפר יונה, וניטור שוטף של עצים בוגרים שלא נפגעו.
- ניהול השטחים הפתוחים באופן בו הם יהפכו מ"חצר אחורית", שכוללת מפגעים כמו פסולת בניין ואשפה וצמחייה פולשת, ל"חצר קדמית" ובה אתרי טבע מטופחים, מזמינים, נגישים, בטוחים, קרובים לעיר ומזמינים את התושבים לביקור והנאה בחיק הטבע העירוני. לדוגמא, הנחלים העוברים בתחומי העיר מספקים מגוון שירותי מערכת לתושבים כאשר מטופלים בצורה הנכונה ואינם משמשים להשלכת פסולת ולהתפתחות צמחייה פולשת אשר דוחקת מיני צמחים מקומיים. הנחל משמש לתיעול וניקוז נגר, מעבר אקולוגי לבע"ח, וסביבתו מהווה בית גידול לבע"ח וצמחים ממגוון מינים.
